Corpoelec apuesta por un Frankenstein para el Zulia

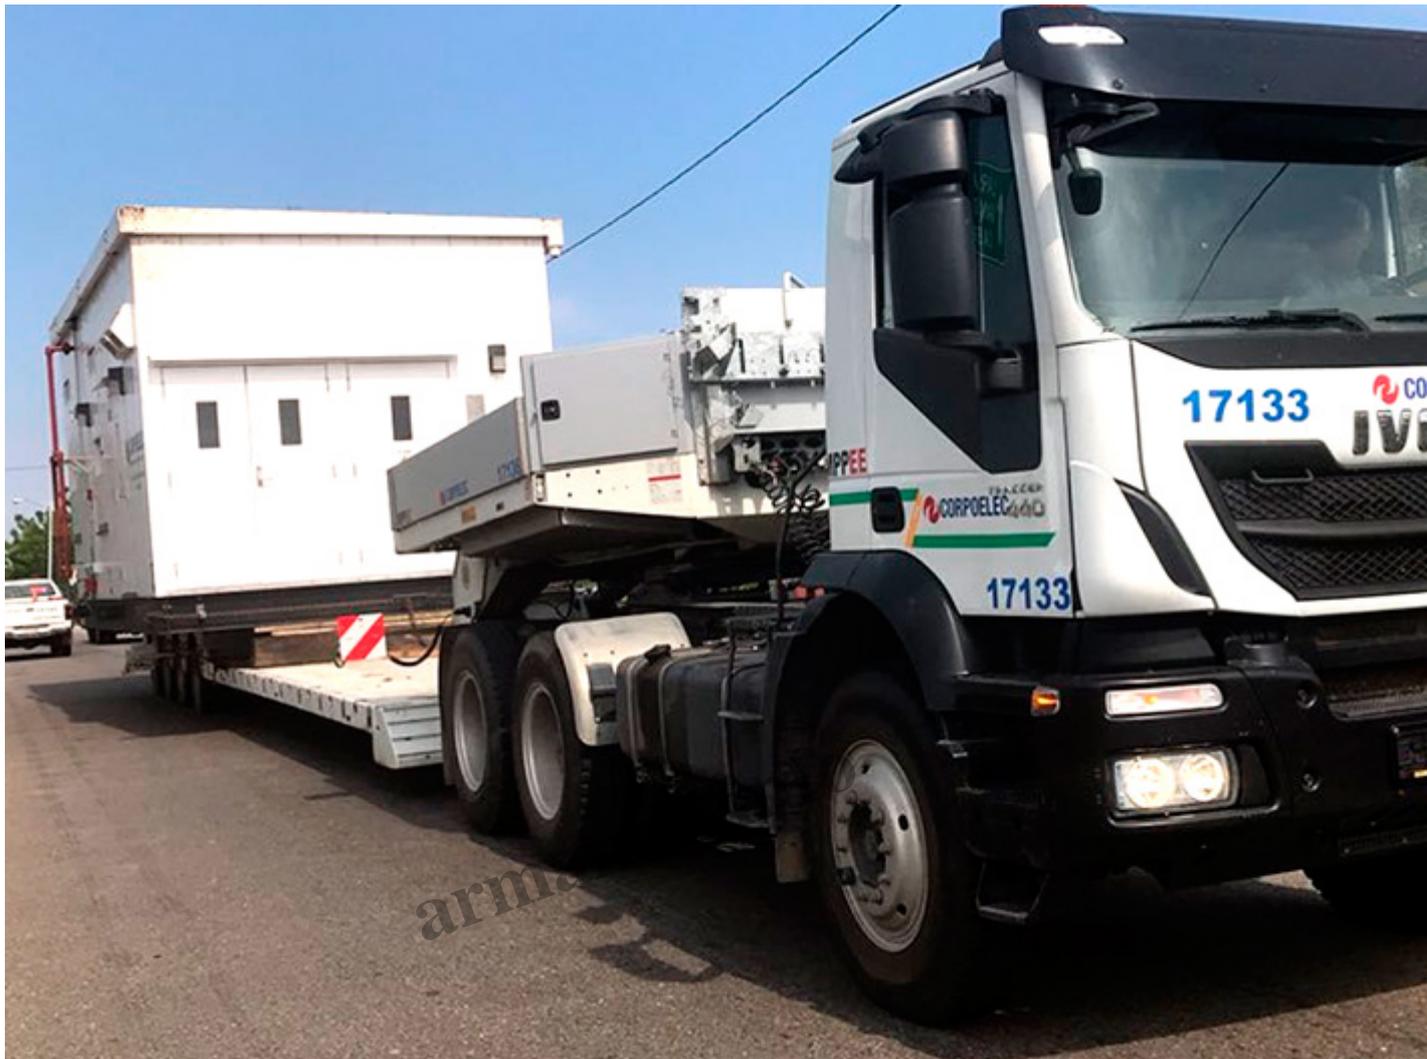
[El gobierno trasladó en abril de 2018 hasta el complejo Termozulia componentes para la instalación del viejo turbogenerador, abandonado en la planta Sidor B.](#)

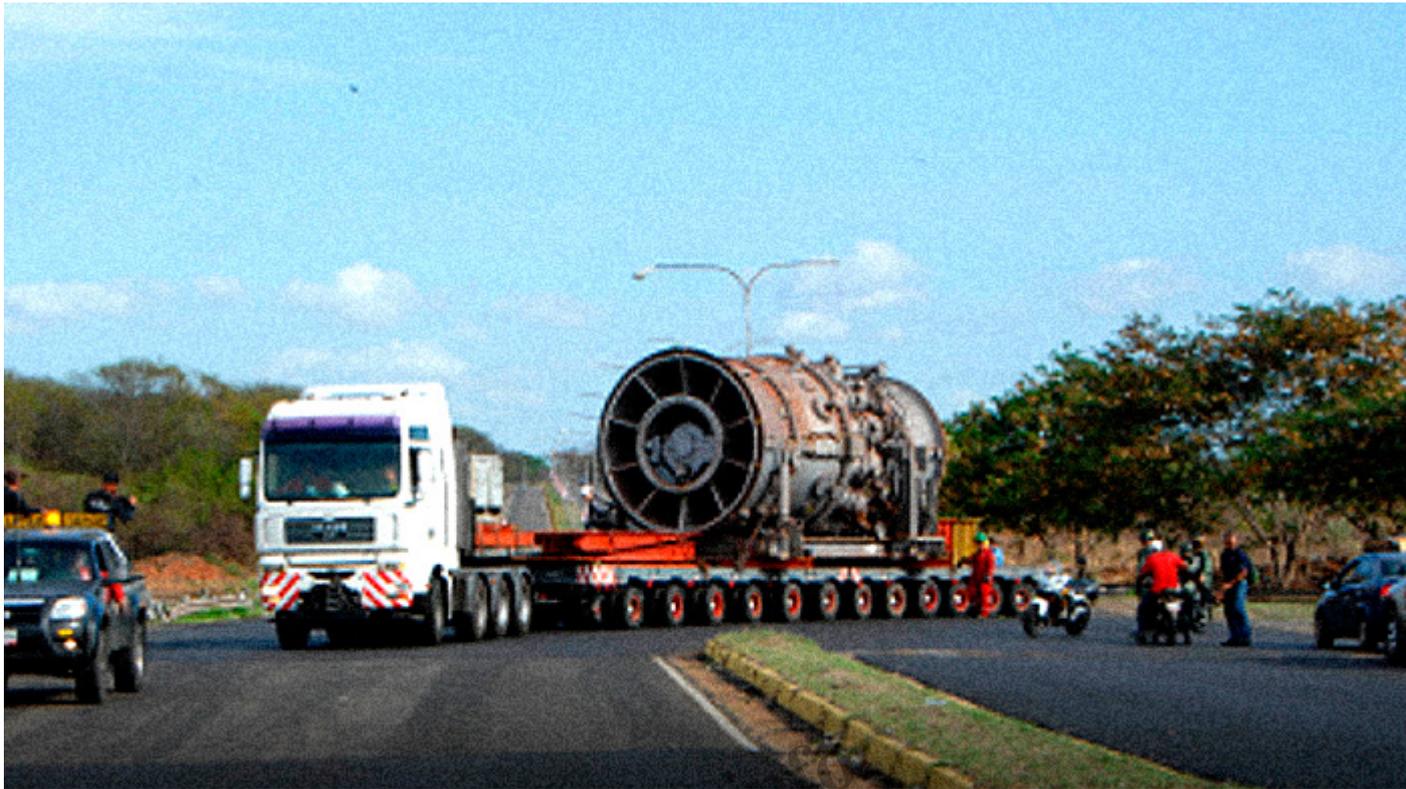
[El turbogenerador modelo 7FA, fabricado en el año 2009 por General Electric, pero adquirido con sobreprecio por el Estado ocho años atrás mediante intermediarios, llegó al puerto de Maracaibo en mayo de 2018.](#)

El equipo arribó al puerto de Maracaibo la madrugada del viernes 18 de mayo. Las especificaciones técnicas del aparato trasladado en mayo y puesto en marcha en septiembre precisan que se trata de un turbogenerador modelo 7FA, fabricado en el año 2009 por General Electric, número de serie 298959, con un peso de 170 toneladas y capaz de generar 150 megavatios.

Sus carcasas metálicas estaban enrojecidas, lo que evidenciaba que estuvo expuesta a un ambiente corrosivo durante los ocho años que estuvo en Sidor B. El equipo estaba, además, teñido de probable corrupción. La transportada a Zulia fue una de las cinco turbinas que adquirió de segunda mano el consorcio energético Derwick, hoy con investigaciones federales abiertas por blanqueo de capitales en países de Norteamérica y Europa a través de una contratista llamada ProEnergy.

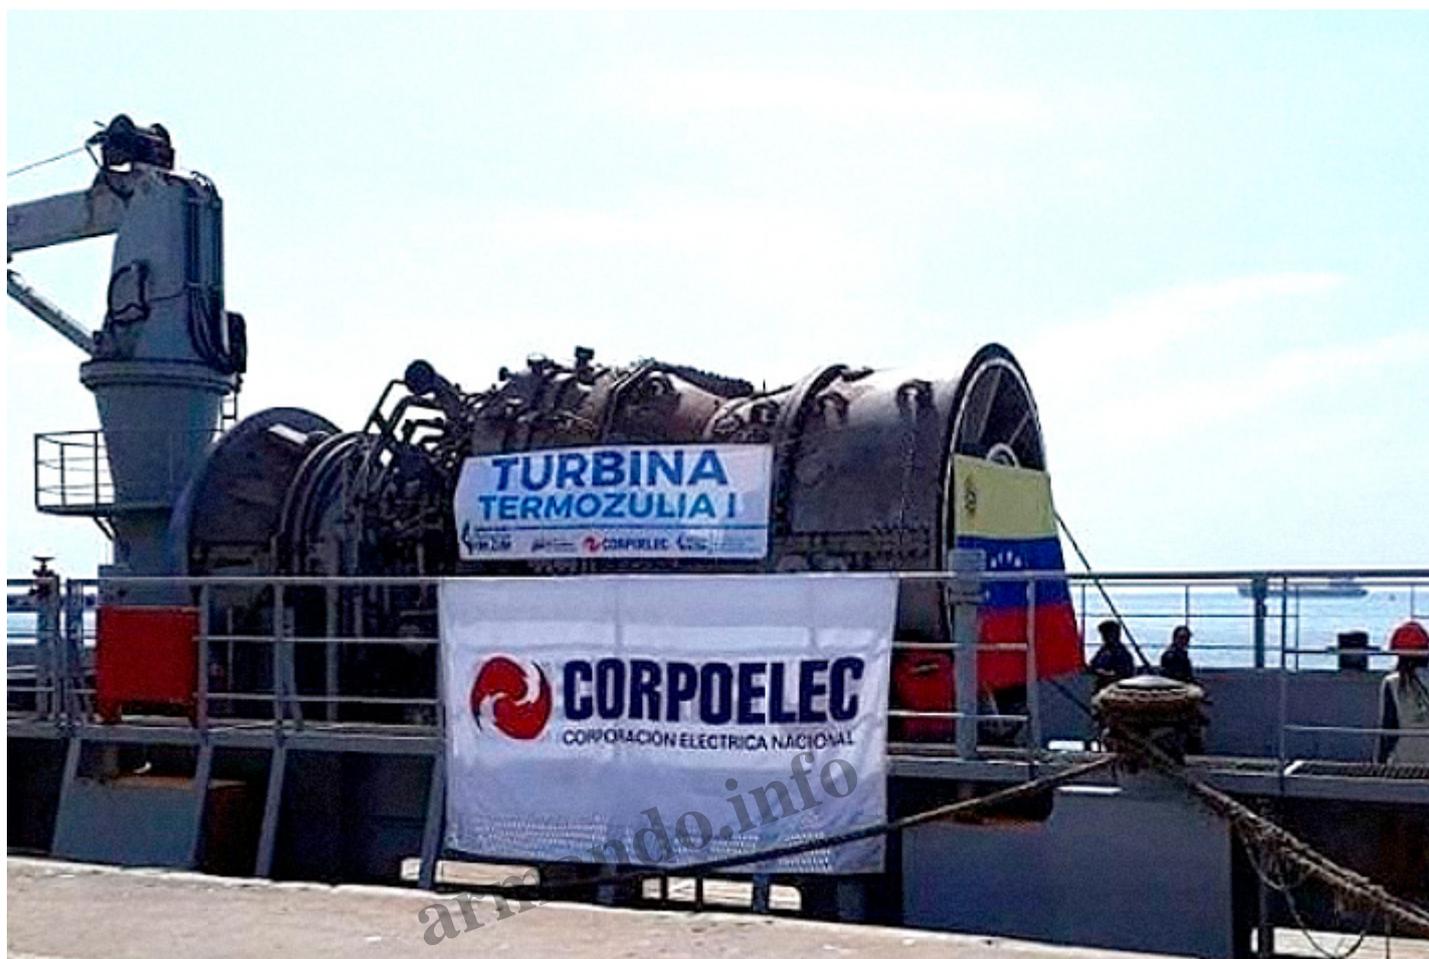
[El turbogenerador modelo 7FA, fabricado en el año 2009 por General Electric, pero adquirido con sobreprecio por el Estado ocho años atrás mediante intermediarios, llegó al puerto de Maracaibo en mayo de 2018.](#)

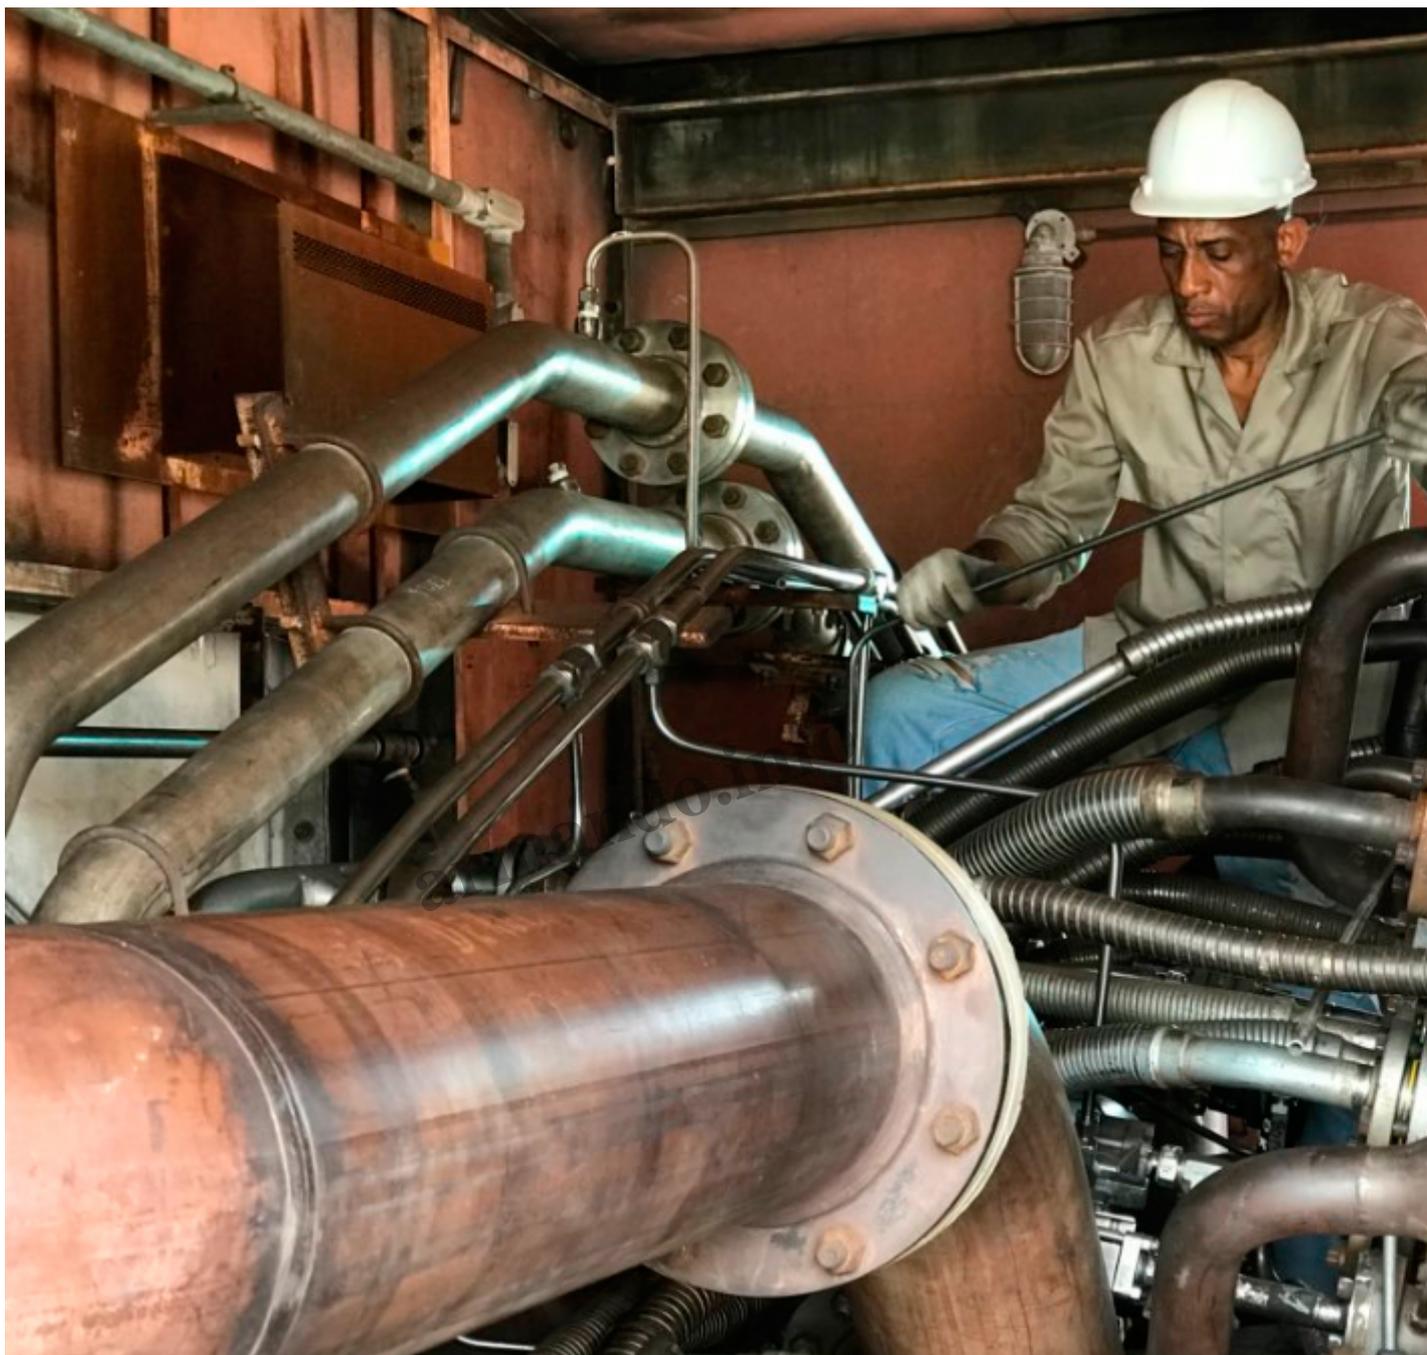
La falla radicó entonces –y aún persiste- en los sistemas auxiliares. Se teme, además, que haya problemas de desalineación de las carcasas por su mal almacenamiento durante ocho años.

Poner en funcionamiento una máquina de este calibre sin saber si se encuentra dentro de las especificaciones técnicas de su fabricante es un absurdo y una irracionalidad en la ingeniería, advierten los expertos. Foto: Twitter Omar Prieto.

Se teme, además, que haya problemas de desalineación de las carcasas por su mal almacenamiento durante ocho años.

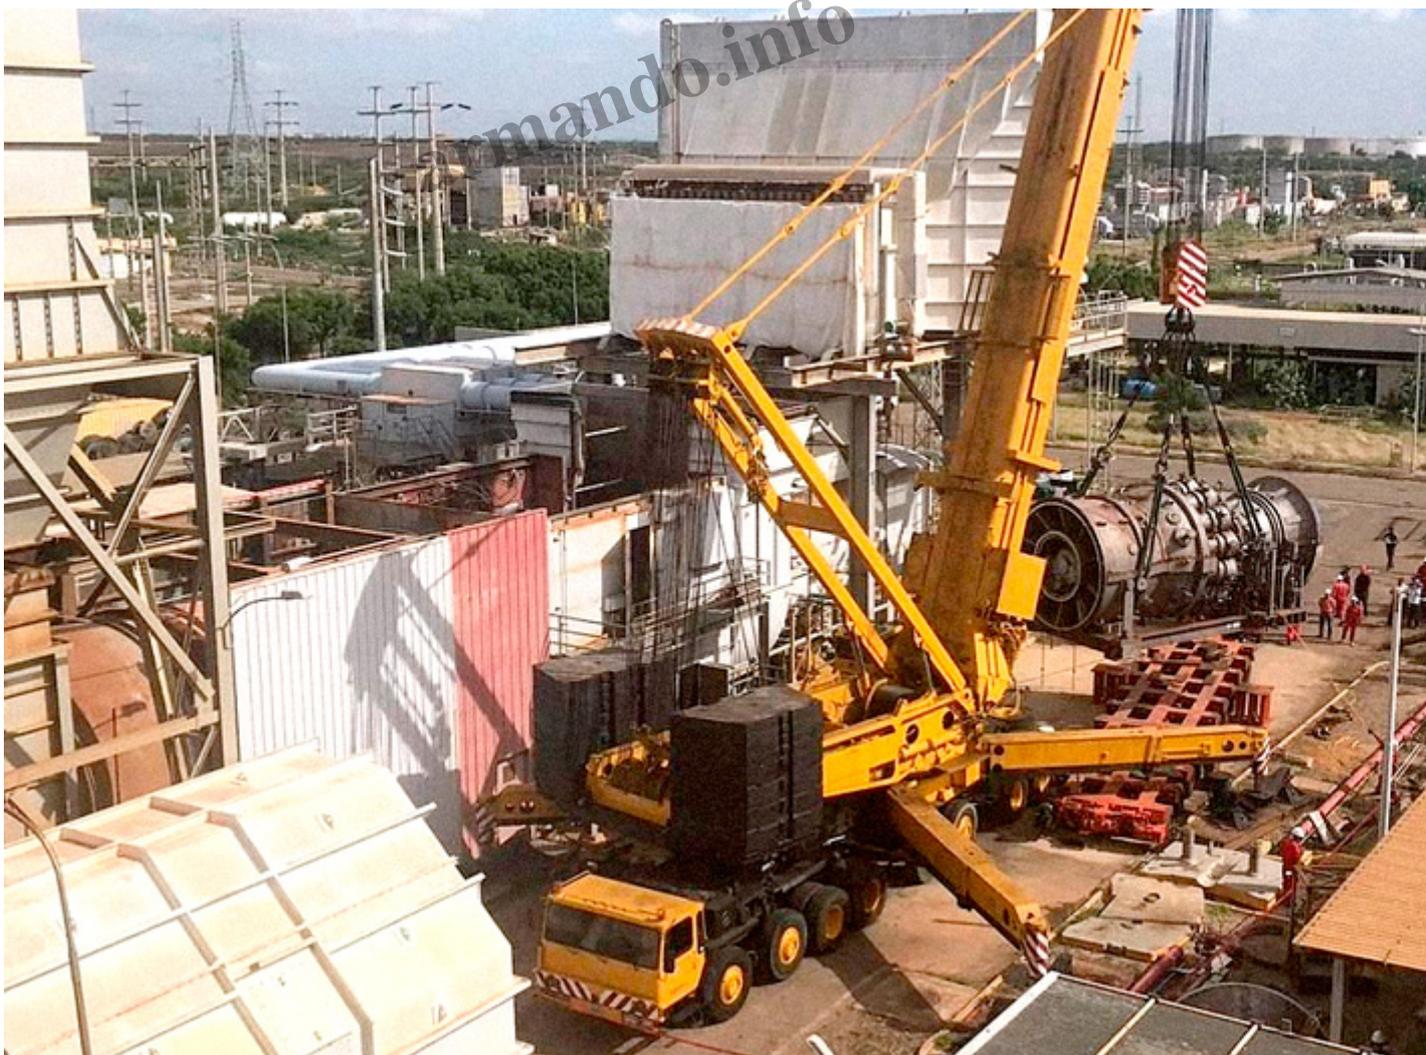
Poner en funcionamiento una máquina de este calibre sin saber si se encuentra dentro de

las especificaciones técnicas de su fabricante es un absurdo y una irracionalidad en la ingeniería, advierten los expertos. Foto: Twitter Omar Prieto.

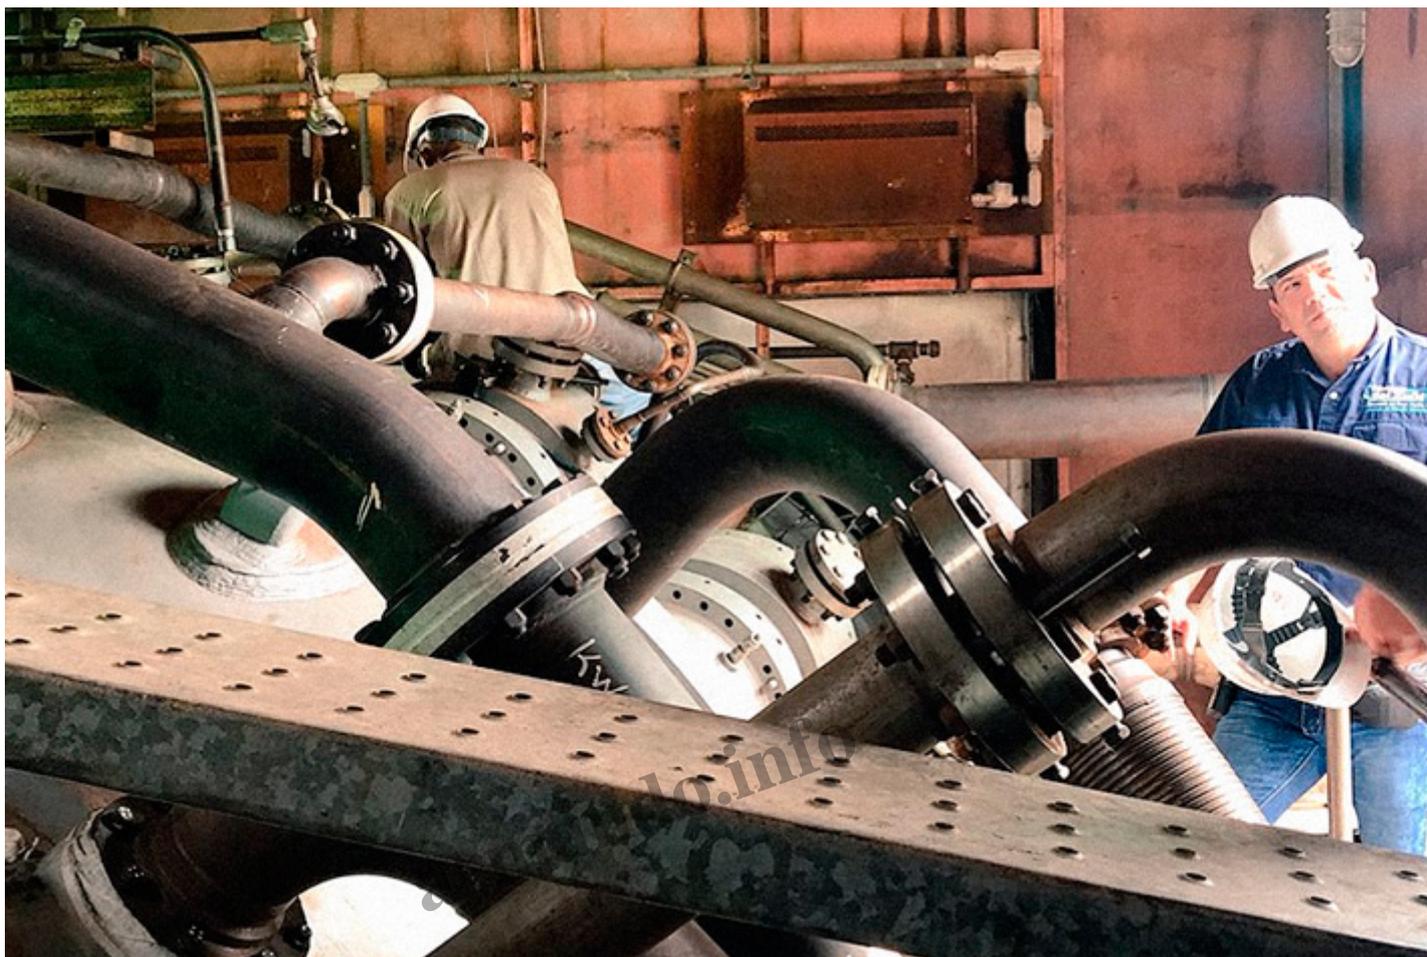
Poner en funcionamiento una máquina de este calibre sin saber si se encuentra dentro de las especificaciones técnicas de su fabricante es un absurdo y una irracionalidad en la ingeniería, advierten los expertos. Foto: Twitter Omar Prieto.

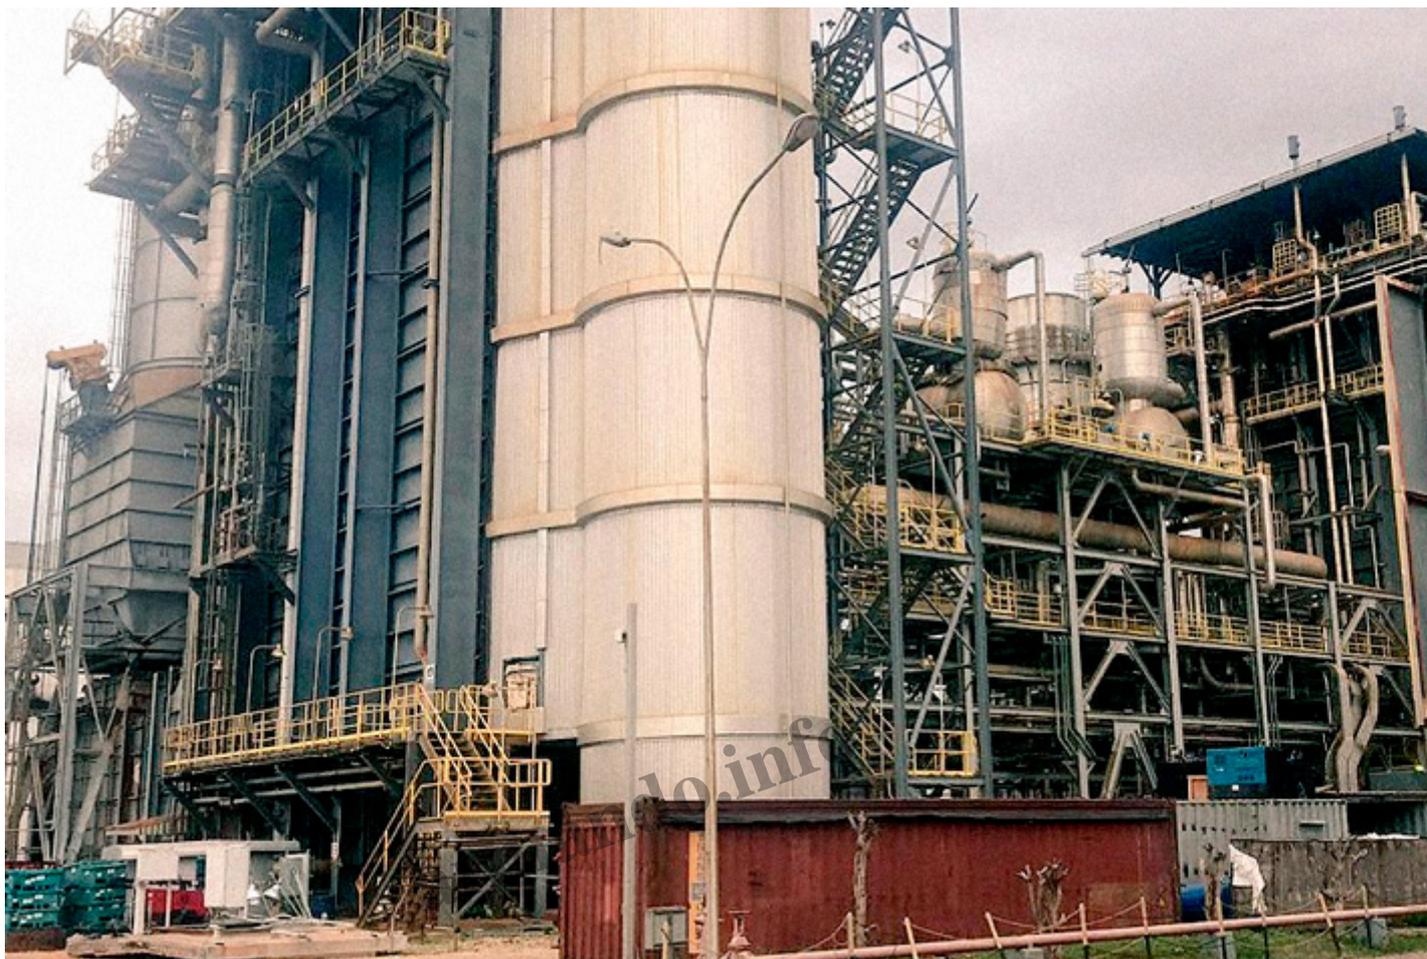
Poner en funcionamiento una máquina de este calibre sin saber si se encuentra dentro de las especificaciones técnicas de su fabricante es un absurdo y una irracionalidad en la ingeniería, advierten los expertos. Foto: Twitter Omar Prieto.
